MRC de Portneuf

Base de données patrimoniales

Municipalité	Secteur	
Cap-Santé		
Adresse		
57 - 59	Vieux Chemin	
Dénomination		
Matricule	Cadastre	Année construction
0571-90-3345		vers 1900
Statut(s) juridique(s)		Coordonnées GPS
sans statut		-71.7921
		46.6718

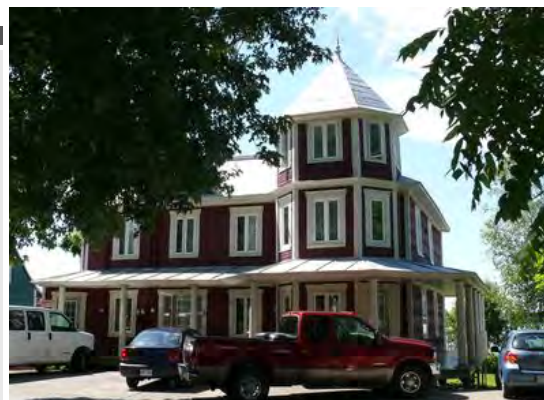
2012_34030_VCHE_0057_01

Quelques éléments en bois (corniche, poteaux de galerie, entablement) manquent de peinture.

Les fenêtres et les portes sont contemporaines. Les autres composantes sont anciennes.

À l'exception des portes et des fenêtres, conserver toutes les autres composantes et veiller à leur entretien.

Installer des portes de style traditionnel. Pour l'entrée principale, choisir un modèle de style traditionnel à double vantail. Uniformiser les modèles de fenêtre en installant des fenêtres à battants. Repeindre tous les éléments en bois qui manquent de peinture.
