Municipalité	Secteur	
Cap-Santé		
Adresse		
814 -	138 (route)	
Dénomination		
Maison Marcotte		
Matricule	Cadastre	Année construction
0173-45-0878		entre 1745-1797
Statut(s) juridique(s)		Coordonnées GPS
sans statut		-71.8491
		46.6931

Type de bien Bâtiment principal

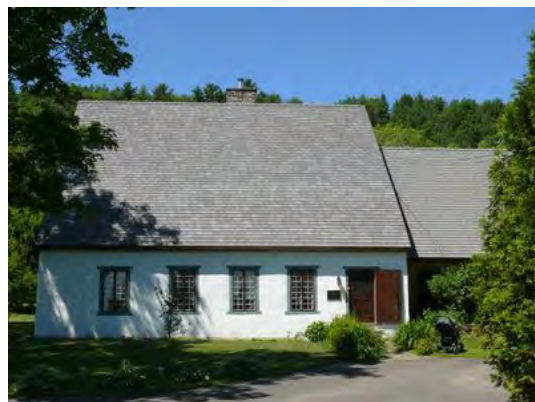
2012\_34030\_138R\_0814\_01

Maison très bien entretenue.

Les travaux de restauration de la maison furent très bien exécutés. Tous les éléments actuels, anciens ou non, conviennent au style de la maison.

Conserver tous les éléments actuels et veiller à leur entretien.
