Municipalité	Secteur	
Deschambault-Grondines	Deschambault	
Adresse		
100 -	Johnson (rue)	
Dénomination		
Matricule	Cadastre	Année construction
9568-49-8488		en 1923
Statut(s) juridique(s)		Coordonnées GPS
sans statut		-71.9281
		46.6516

Type de bien Bâtiment principal

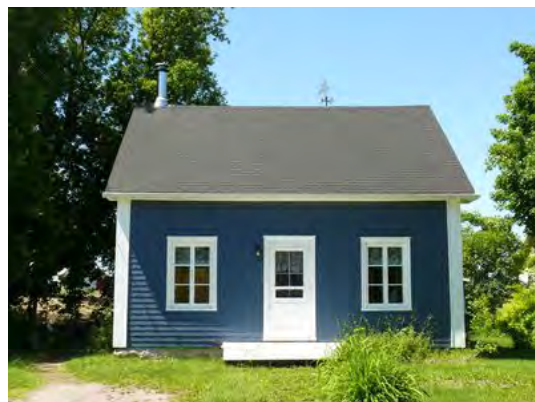
2012_34058_JOHN_0100_01

La maison a subi un léger agrandissement vers l'arrière. Le revêtement de la toiture est en bardeaux d'asphalte. Les autres composantes (fenêtres, porte, revêtement extérieur en bardeaux de bois, chambranles, planches cornières) sont anciennes et probablement d'origine.

Conserver la composition et la volumétrie générales.

Conserver le revêtement extérieur en bois, les fenêtres, la porte, les chambranles, les planches cornières et veiller à leur entretien.

Terminer les travaux de peinture sur la façade gauche.

Installer un revêtement en tôle traditionnelle ou en bardeaux de bois sur la toiture.
