Données administratives

Localisation et occupation de la propriété

Municipalité	Secteur	
Deschambault-Grondines	Grondines	
Adresse		
22 -	Roy (chemin du)	
Dénomination		
Maison Micheline-Beauchemin (maison Joseph-Hamelin)		
Matricule	Cadastre	Année construction
8965-08-9580	3927615	vers 1800
Statut(s) juridique(s)		Coordonnées GPS
sans statut		W 72° 00' 12,1"
		N 46° 36' 57,4"

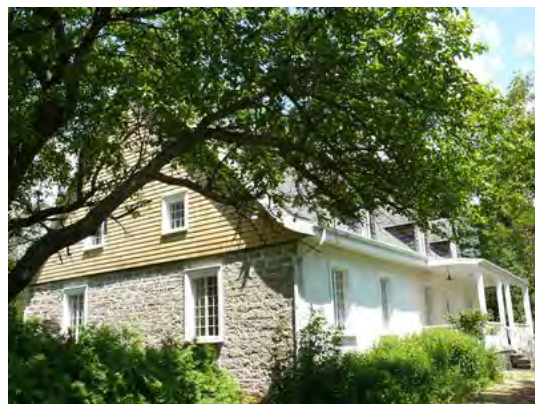
2011_34058_ROYC_0022_02

Plusieurs composantes en bois manquent de peinture.

Le revêtement de la toiture est en bardeaux d'asphalte.

Repeindre tous les éléments en bois qui manquent de peinture.

Installer un revêtement en bardeaux de bois sur la toiture
