Localisation et occupation de la propriété

Municipalité	Secteur	
Deschambault-Grondines	Deschambault	
Adresse		
241 -	Roy (chemin du)	
Dénomination		
Matricule	Cadastre	Année construction
9568-36-7536	3235267	vers 1875-1880
Statut(s) juridique(s)		Coordonnées GPS
partie de l'aire de protection		W 71° 55' 46,7"
		N 46° 38' 55,1"

Type de bien Bâtiment principal

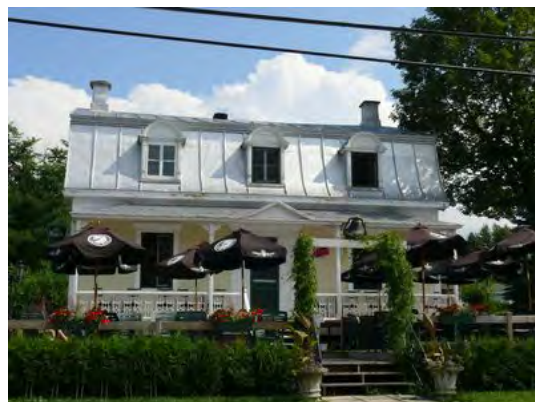
2011_34058_ROYC_0241_01

Le revêtement en tôle est rouillé à certains endroits. Le revêtement en bois et quelques autres éléments en bois manquent de peinture.

Repeindre tous les éléments en bois et en tôle qui manquent de peinture.
