# MRC de Portneuf

## Base de données patrimoniales

Municipalité	Secteur	
Deschambault-Grondines	Deschambault	
Adresse		
249A - 249D	Roy (chemin du)	
Dénomination		
Matricule	Cadastre	Année construction
9568-36-1726	3235260	
Statut(s) juridique(s)		Coordonnées GPS
sans statut		W 71° 55' 49,0"
		N 46° 38' 54,6"

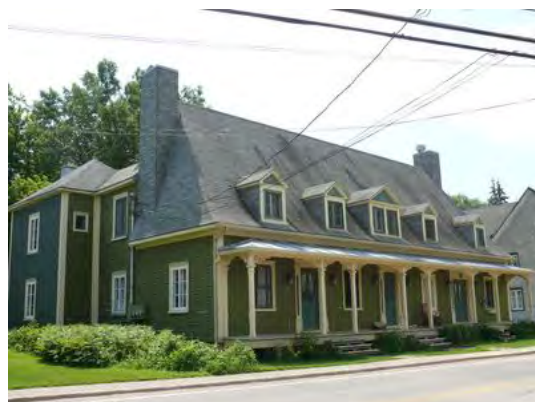
2011\_34058\_ROYC\_0249\_02

Typologie fonctionnelle (fonction d'origine)
résidentielle
Typologie constructive (structure apparente)
pièce sur pièce (bois)
Typologie formelle (courant architectural dominant)
Néoclassicisme

La façade de la maison a été agrandie vers la droite. La toiture à deux versants a été transformée en toiture à croupes. Plusieurs lucarnes ont été ajoutées. Des ouvertures de porte et de fenêtre ont été ajoutées ou supprimées. Les deux imposantes cheminées sont aussi de facture contemporaine.

Conserver tous les éléments anciens actuels et veiller à leur entretien.

Idéalement, remplacer les bardeaux d'asphalte par un revêtement en bardeaux de bois.

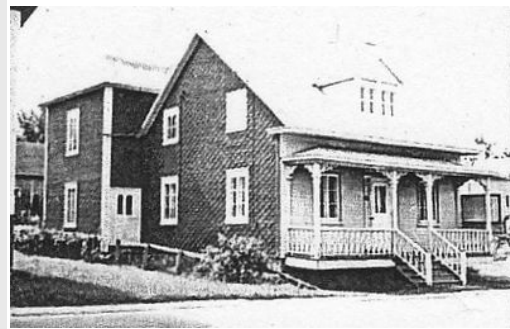
1976\_34058\_ROYC\_0249\_02

Dans l'*Inventaire architectural de Deschambault* produit en 1976, le 249 chemin du Roy est une maison traditionnelle québécoise (voir la photo ancienne). Entre 1976 et aujourd'hui, la maison aurait été complètement transformée pour lui donner son style actuel néoclassique.
