Municipalité	Secteur	
Deschambault-Grondines	Deschambault	
Adresse		
36 -	La Chevrotière (traverse)	
Dénomination		
Matricule	Cadastre	Année construction
8868-96-3690	3233480	vers 1875-1880
Statut(s) juridique(s)		Coordonnées GPS
sans statut		W 72° 00' 47,7"
		N 46° 38' 50,2"

2011_34058_LACH_0036_01

Type de bien Bâtiment principal

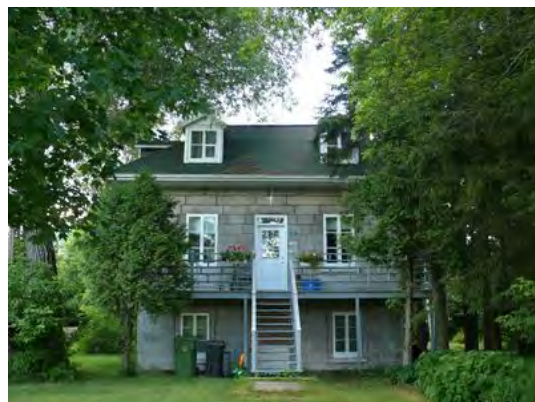
La porte, les garde-corps et le revêtement en bardeaux d'asphalte sont contemporains. Il existe encore des bardeaux de cèdre sur les lucarnes ainsi que des fenêtres anciennes. La toiture était autrefois entièrement recouverte de bardeaux de bois.

Conserver la composition et la volumétrie générales.

Conserver le revêtement en pierre de taille, la galerie, l'escalier, les fenêtres anciennes, les bardeaux de bois des lucarnes et veiller à l'entretien de tous ces éléments.

Installer une porte d'apparence traditionnelle, idéalement en bois, avec une imposte.

Installer un revêtement en bardeaux de bois ou de tôle traditionnelle pour la toiture.
