Données administratives

Municipalité	Secteur	
Deschambault-Grondines	Grondines	
Adresse		
380 -	Sir-Lomer-Gouin (chemin)	
Dénomination		
Matricule	Cadastre	Année construction
8663-43-2358	3926607, 3927988	vers 1860
Statut(s) juridique(s)		Coordonnées GPS
sans statut		W 72° 01' 14,8"
		N 46° 31' 06,9"

Type de bien Bâtiment principal

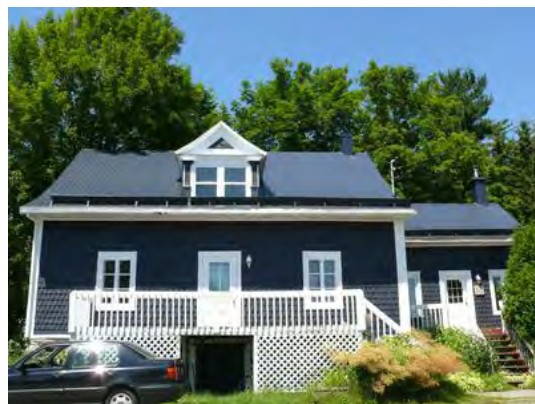
2011_34058_SLGO_0380_01

Les galeries, le revêtement de la toiture, les fenêtres et les portes sont contemporaines. Les garde-corps ne conviennent pas au style de la maison.

Installer un revêtement en tôle traditionnelle ou en bardeaux de bois sur la toiture.

Installer des portes de style traditionnel pour remplacer les portes contemporaines.

Uniformiser le style des fenêtres en optant pour des modèles à battants à grands carreaux.

Installer des garde-corps de style traditionnel.
