# MRC de Portneuf

## Base de données patrimoniales

Municipalité	Secteur	
Deschambault-Grondines	Grondines	
Adresse		
398 -	Roy (chemin du)	
Dénomination		
Matricule	Cadastre	Année construction
9267-73-7961	3235073	vers 1890
Statut(s) juridique(s)		Coordonnées GPS
sans statut		W 71° 57' 46,6"
		N 46° 38' 11,4"

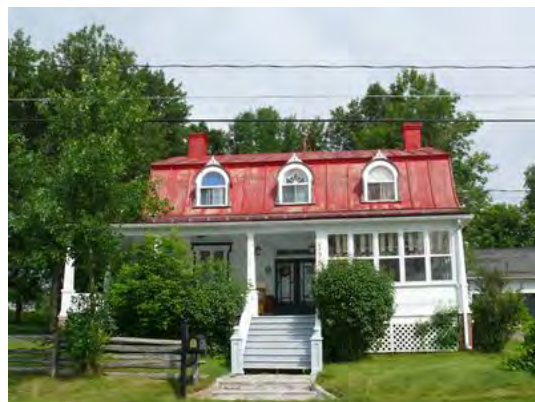
2011\_34058\_ROYC\_0398\_01

Le revêtement en tôle ainsi que plusieurs éléments en bois manquent de peinture.

Plusieurs fenêtres sont contemporaines. La façade droite est recouverte d'un revêtement en métal à clins.

Conserver tous les éléments anciens actuels et veiller à leur entretien.

Uniformiser le revêtement des façades en installant un revêtement en planches de bois horizontales.

Repeindre tous les éléments en bois et en tôle qui manquent de peinture.

Uniformiser le style des fenêtres en optant pour un modèle à battants à grands carreaux.

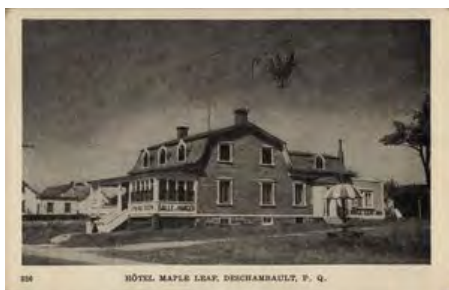
Hôtel Maple Leaf

Pendant quelques années, elle a logé l'hôtel Maple Leaf Inn qui louait aussi des cabines installées en bordure du fleuve, juste en face de la maison. Certaines de ces cabines ont été conservées.
