Localisation et occupation de la propriété

Municipalité	Secteur	
Deschambault-Grondines	Deschambault	
Adresse		
408 -	Roy (chemin du)	
Dénomination		
Matricule	Cadastre	Année construction
9267-62-0390		entre 1890-1940
Statut(s) juridique(s)		Coordonnées GPS
sans statut		-71.9651
		46.6356

Type de bien Bâtiment principal

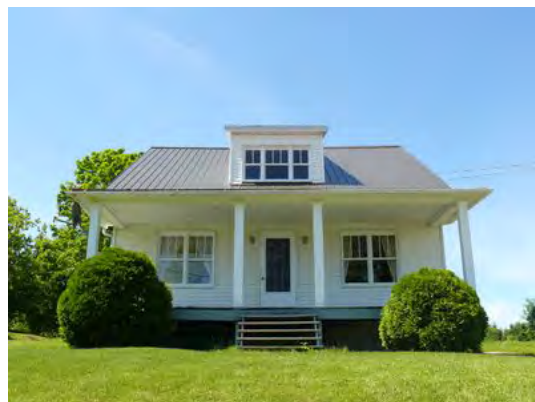
2012_34058_ROYC_0408_01

Le revêtement de la toiture en tôle profilée, le revêtement en vinyle et quelques fenêtres sont contemporains. Quelques fenêtres en bois et la porte sont anciennes. À l'origine, cette maison devait posséder un revêtement en bois (planches de bois ou bardeaux) avec des planches cornières ou des chambranles.

Conserver la composition et la volumétrie générales.
Conserver tous les éléments anciens actuels et veiller à leur entretien.
Conserver toutes les fenêtres, l'auvent, la galerie et veiller à leur entretien.

Installer un revêtement en tôle traditionnelle ou en bardeaux de bois sur la toiture et sur l'auvent.
Remplacer le revêtement actuel par un revêtement en planches de bois horizontales et ajouter des chambranles et des planches cornières pour compléter le décor.
