# MRC de Portneuf

## Base de données patrimoniales

Municipalité	Secteur	
Deschambault-Grondines	Grondines	
Adresse		
68 -	Roy (chemin du)	
Dénomination		
Matricule	Cadastre	Année construction
8865-33-8842	3926706	vers 1800
Statut(s) juridique(s)		Coordonnées GPS
sans statut		W 72° 00' 39,6"
		N 46° 36' 40,9"

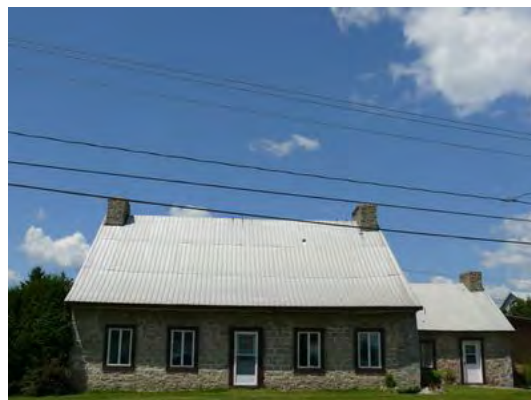
2011\_34058\_ROYC\_0068\_01

Le revêtement de la toiture, originellement en bardeau de bois, est en tôle profilée. Plusieurs fenêtres et une porte sont contemporaines. Les fenêtres anciennes étaient à battants à grands carreaux et à battants à petits carreaux.

Poser un revêtement en bardeaux de bois ou en tôle traditionnelle pour la toiture.  
Installer des fenêtres à battants à petits ou à grands carreaux en uniformisant le modèle sur l'ensemble de la maison.  
Installer des portes de style traditionnel en bois.
