Données administratives

| Vieux moulin Hamelin (moulin à farine du faubourg) | | |

2011_34058_FAUB_0770_01

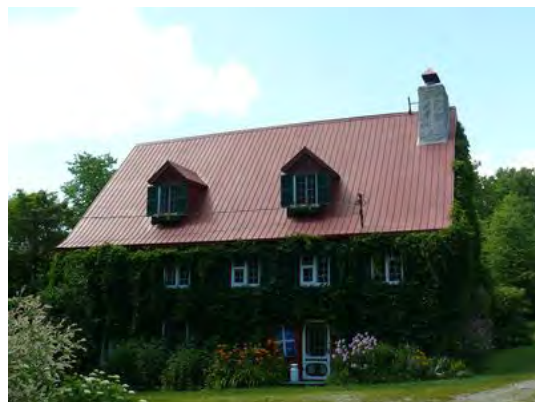
Des lucarnes ont été percées dans la toiture. Le revêtement de la toiture est en tôle profilée. Les façades en pierre ont été enduites de crépi.

Idéalement, poser un revêtement en bardeaux de bois sur la toiture.
