Données administratives

Municipalité	Secteur	
Deschambault-Grondines	Deschambault	
Adresse		
116 -	Johnson (rue)	
Dénomination		
Matricule	Cadastre	Année construction
9569-41-2253		entre 1910-1929
Statut(s) juridique(s)		Coordonnées GPS
sans statut		-71.9291
		46.6530

Type de bien Bâtiment principal

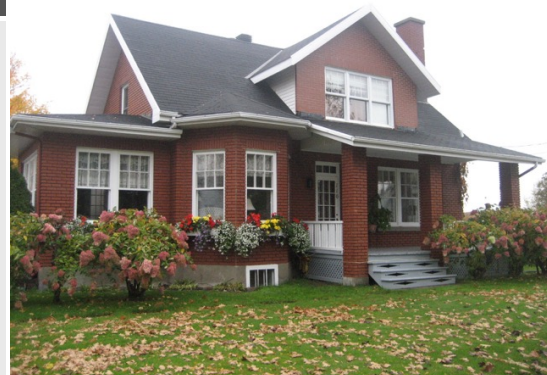
2012_34058_JOHN_0116_08

Typologie fonctionnelle (fonction d'origine)
résidentielle
Typologie constructive (structure apparente)
indéterminé
Typologie formelle (courant architectural dominant)
Arts & Crafts

Nombre d'étages	1,5	Matériau(s) soubassement
Saillies		béton
cheminée		galerie
auvent		logette

Matériau(x) façade principale	Matériau(x) façade secondaire gauche	Matériau(x) façade secondaire droite
brique de revêtement	brique de revêtement	brique de revêtement

Profil toiture	Revêtement(s) toiture	Lucarnes
à deux versants droits	bardeaux d'asphalte	à pignon

Portes	Forme(s) ouverture(s)	Type(s) porte(s)	Matériau(x) porte(s)
	rectangulaire	plane avec imposte	bois
Fenêtres	Forme de l'ouverture	Type de fenêtre	Sous type de fenêtre
	rectangulaire	à guillotine	à petits carreaux
	rectangulaire	à guillotine	sans carreaux
			Matériau de la fenêtre
			bois
			contemporain

Le revêtement de la toiture en bardeaux d'asphalte et quelques fenêtres sont contemporains. La porte, les fenêtres en bois, la balustrade sont anciennes.

Conserver la composition et la volumétrie générales.

Conserver le revêtement en brique, les fenêtres, la porte et son imposte, les balustrades, les plates-bandes de brique et veiller à leur entretien.

Installer un revêtement en tôle traditionnelle sur les toitures de la maison, de l'auvent et des logettes.
