MRC de Portneuf

Base de données patrimoniales

Municipalité	Secteur	
Pont-Rouge		
Adresse		
189 -	Dupont (rue)	
Dénomination		
Couvent des Soeurs de la Charité de Saint-Louis		
Matricule	Cadastre	Année construction
1380-53-6064	3828073	en 1927-1928
Statut(s) juridique(s)		Coordonnées GPS
sans statut		-71.6953
		46.7561

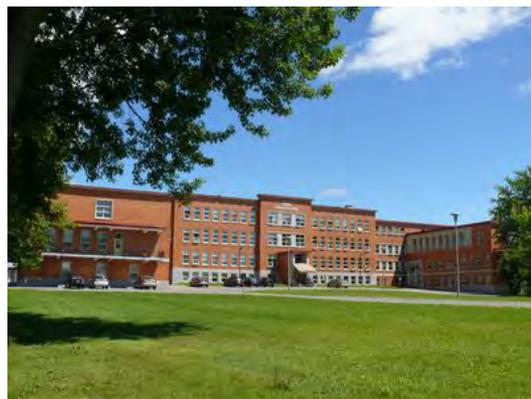
2013_34017_DUPT_0189_01

Le corps de bâtiment initial a été agrandi de chaque côté. La façade de cette partie ancienne a été modernisée suite à la suppression d'une bonne partie du programme décoratif du couronnement et par le remplacement du revêtement en brique d'origine par un revêtement en brique de facture plus moderne pour s'harmoniser avec l'allure des deux agrandissements réalisés à la fin des années 1950. Le portail de l'entrée principale a aussi été modernisé et ne possède pas le même aspect qu'à l'origine. Les fenêtres à battants avec grands carreaux et imposte ont été remplacées par des modèles en métal.

Conserver tous les éléments actuels et veiller à leur entretien.

Pour toute intervention, veiller à respecter les caractéristiques de l'ensemble, soit la brique de la même teinte et la sobriété de l'architecture.
