Localisation et occupation de la propriété

Municipalité	Secteur	
Rivière-à-Pierre		
Adresse		
345 -	Principale (rue)	
Dénomination		
Matricule	Cadastre	Année construction
0505-16-6580		vers 1910
Statut(s) juridique(s)		Coordonnées GPS
sans statut		-72.1799
		46.9851

Type de bien Bâtiment principal

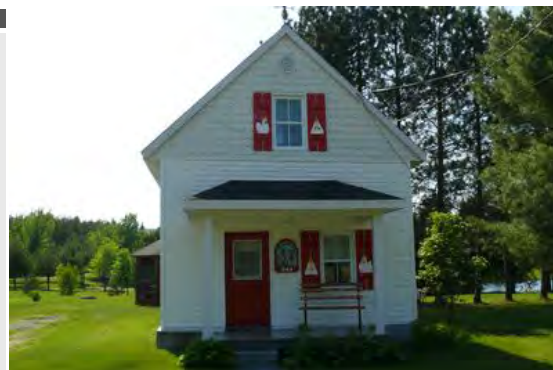
2012_34135_PRIN_0345_01

Toutes les composantes actuelles sont contemporaines. Il n'a pas été possible de connaître la fonction première du bâtiment qui pourrait être autre que résidentielle.

La valeur patrimoniale moyenne de cette maison tient à son ancienneté, un certain degré d'authenticité et son style architectural. Elle est représentative du style vernaculaire américain reconnaissable à la toiture à deux versants droits, la sobriété du décor et le plan rectangulaire. Bien que dépouillée de la majorité de ses composantes anciennes, elle présente tout de même des éléments intéressants (imitation de bardeaux découpés, polychromie des couleurs). Construite en 1910, selon le rôle d'évaluation, elle fait partie des maisons anciennes de Rivière-à-Pierre.

Conserver la composition et la volumétrie générales.
Conserver tous les fenêtres, les portes et veiller à leur entretien.
Conserver les bardeaux découpés, les volets, la galerie, l'auvent et veiller à leur entretien.

Installer un revêtement en tôle traditionnelle sur la toiture et sur l'auvent.
Remplacer le revêtement actuel par un revêtement en planches de bois horizontales et ajouter des chambranles et des planches cornières pour compléter le décor.
Idéalement, remplacer la porte de la façade gauche par une porte de style traditionnel avec un plus grand vitrage.
