Données administratives

Municipalité	Saint-Marc-des-Carières		Secteur	
Adresse	1120 - 1150	Principale (avenue)		
Dénomination	École Sainte-Marie			
Matricule	Cadastre	Année construction		
8672-37-9549	3234562	en 1931		
Statut(s) juridique(s)	Coordonnées GPS			
sans statut	W 72° 02' 58,0"			
	N 46° 41' 00,1"

Type de bien Bâtiment principal

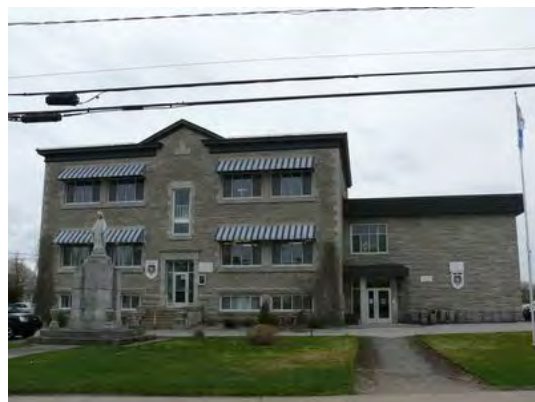
2011_34065_PRIN_1120_01

Le bâtiment a subi un agrandissement sur la façade droite ce qui a eu pour effet de boucher des ouvertures de fenêtres et de porte et de supprimer une galerie et son auvent. Les fenêtres d'origine étaient à guillotine. La porte d'origine était en bois avec imposte et baies latérales. L'ouverture de fenêtre au centre était garnie de blocs de verre. Les petites fenêtres du sous-sol étaient à petits carreaux. Les auvents en toile aux fenêtres sont inappropriés pour le style du bâtiment.

Supprimer les auvents en toile.

Idéalement, installer une porte en bois avec des baies latérales et une imposte.

Idéalement, regarnir de blocs de verre l'ouverture de fenêtre centrale.
