# MRC de Portneuf

## Base de données patrimoniales

Municipalité	Saint-Raymond		Secteur	
Adresse	380 -	Saint-Joseph (rue)		
Dénomination	Théâtre Alouette			
Matricule	Cadastre	Année construction		
0395-34-1564	3123001	en 1947		
Statut(s) juridique(s)	Coordonnées GPS			
sans statut	-71.8316			
	46.8911

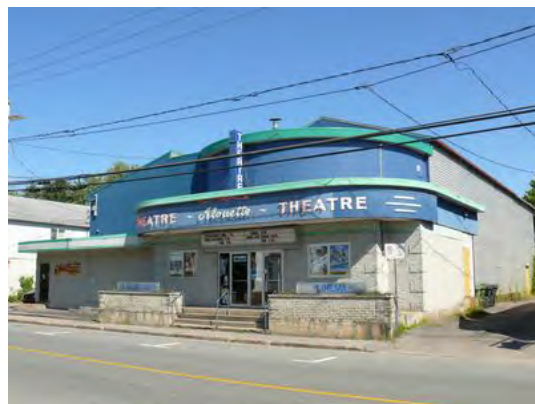
2013\_34128\_STJO\_0380\_08

Le bâtiment a été agrandi vers la gauche et l'arrière. Ces agrandissements ont dénaturé la forme arrondie de la toiture. Toutes les composantes actuelles sont contemporaines. Le revêtement extérieur initial en crépi blanc a été recouvert de brique et de tôle profilée. Les portes ne conviennent pas au style et à l'ancienneté de la bâtisse.

Conserver la volumétrie du bâtiment.

Conserver la marquise.

S'inspirer de la photographie ancienne pour choisir un nouveau modèle de porte, un nouveau revêtement extérieur idéalement en crépi blanc pour remplacer le revêtement en brique grise et le revêtement en tôle profilée.

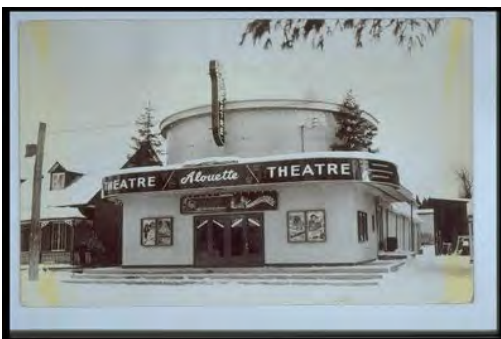
Source: Société du patrimoine de Saint-Raymond

La valeur patrimoniale moyenne de ce bâtiment repose sur son histoire, son usage et son architecture. Il s'agit du théâtre Alouette construit en 1947. À l'origine recouvert d'un enduit blanc, coiffé d'une toiture ronde et d'une marquise en panneaux de verre de forme arrondie, le bâtiment était issu du courant moderne. Il est le dernier représentant de sa catégorie dans la région de Portneuf, celui de Donnacona ayant été incendié il y a quelques années. De plus, il est encore en activité. Il possède un bon potentiel de mise en valeur.
