Données administratives

Municipalité	Secteur	
Saint-Ubalde		
Adresse		
1029 -	Saint-Achille (rang)	
Dénomination		
Matricule	Cadastre	Année construction
9482-97-7090	UB, 162-P	vers 1910
Statut(s) juridique(s)		Coordonnées GPS
sans statut		W 72° 19' 05,5"
		N 46° 48' 49,0"

2011_34090_SACH_1029_01

Type de bien Bâtiment principal

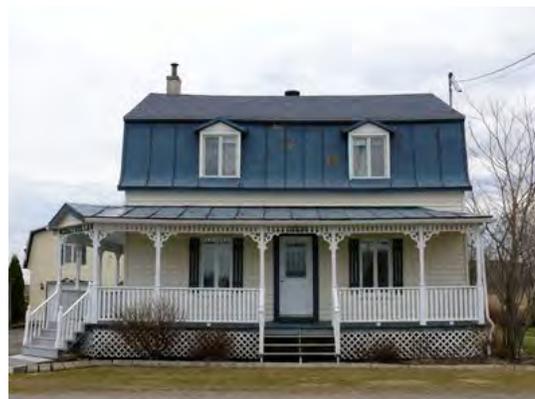
Le revêtement en tôle est rouillé à certains endroits.

Les volets, les fenêtres, la porte principale et le revêtement extérieur sont contemporains. Les faux volets ne conviennent pas.

Conserver la composition et la volumétrie.

Conserver la galerie, l'auvent, le revêtement en tôle de la toiture, la balustrade, la porte de la façade gauche, le lambrequin, les aisseliers et veiller à leur entretien.

Remplacer le revêtement actuel par un revêtement en planches de bois horizontales.

Ajouter des chambranles et des planches cornières.

Installer une porte de style traditionnel pour l'entrée de la façade principale.

Installer des modèles de fenêtres à battants avec de grands carreaux.

Supprimer les volets. Installer un revêtement en tôle traditionnelle sur le terrasson.

Repeindre tous les éléments en tôle qui manquent de peinture.
